# RAMICON OY

## REILUJA REMONTTEJA

# Teknistä osaamista ja käden taitoa. Kohteita ennen ja jälkeen remontin

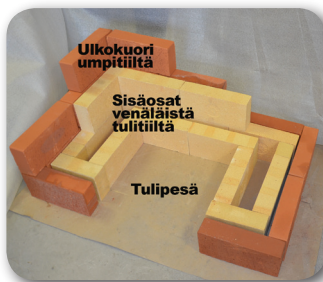
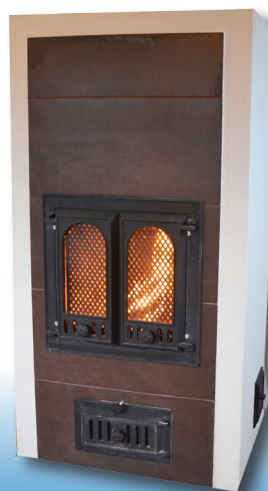
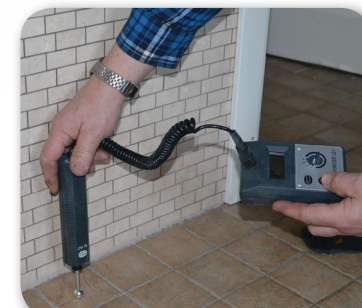
## Varaava muurattu takka

Paikallaan muurattavassa "Rami"-takassa yhdistyvät muurariperinteen kokemus ja hyviksi koettujen tulisijan raaka-aineiden käyttö:

- lujin tiedetty sisäosarakenne: sisäosat ovat venäläistä tulitiiltä ja ulkokuori tehdään umpitiilestä lityspalkit ja tulipesä tulenkestäviä valumassaelementtejä
- uunista voidaan toteuttaa eri korkeuksia asiakkaan toiveiden mukaan, minimikorkeus 1300 mm
- puhdas palaminen – häkäpäästöt alle 1000 ppm (Suomen raja 3000 ppm). Ilmanjako tapahtuu liekin ylle.
- vakiona 60 cm leveä kaakelointi uunin etusivulle. Kaakelin värin ja luukun tyypin voit valita itse.
- mittaesimerkkejä: lev. 750 mm, syv. 550 mm tai lev. 950 mm, syv. 600 mm. Isompi malli voidaan toteuttaa myös takkaleivinuunina

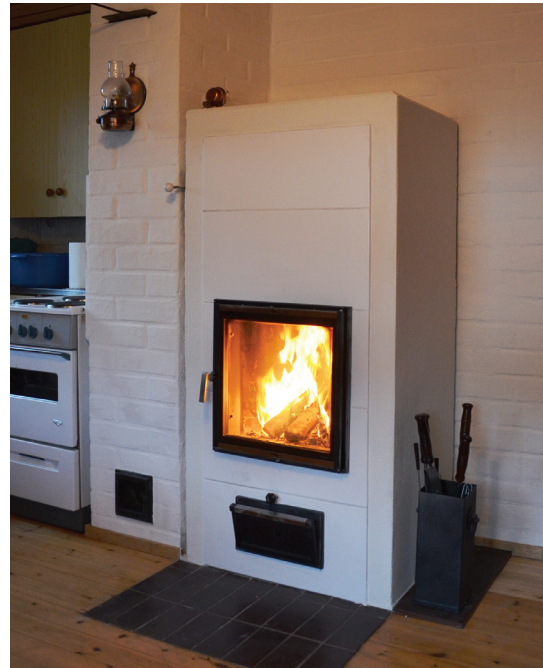
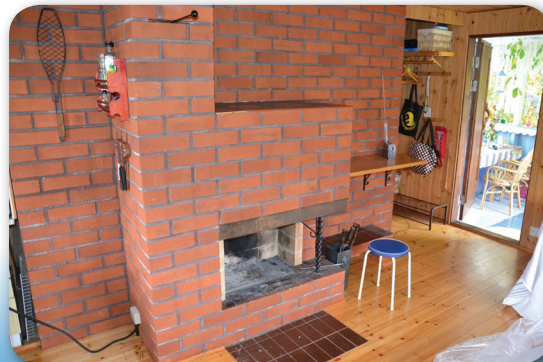
## Tiilitakka varaavaksi

Punatiilinen avotakka korvattiin varaavalla takalla. Samalla takkanurkkaus ja hormi pinnoitettiin uudelleen valkoisella antiikkilaastilla. Pinnoitteen alta kuultaa entinen tiiliseinä. Ison luukun kautta tulta voidaan ihailla esteettömästi.

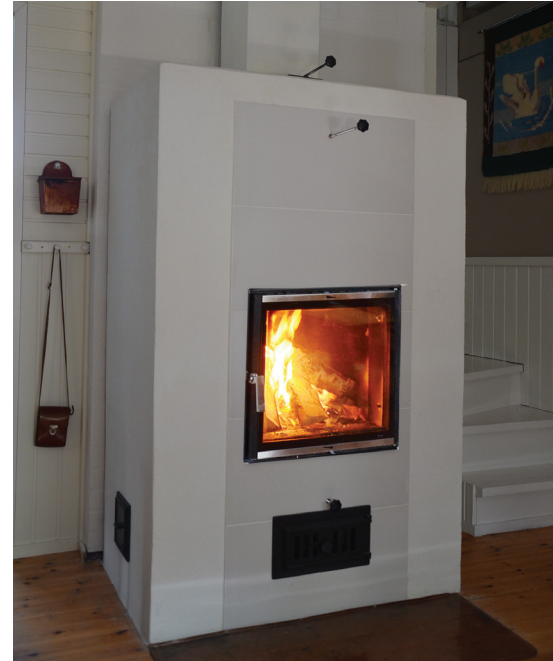
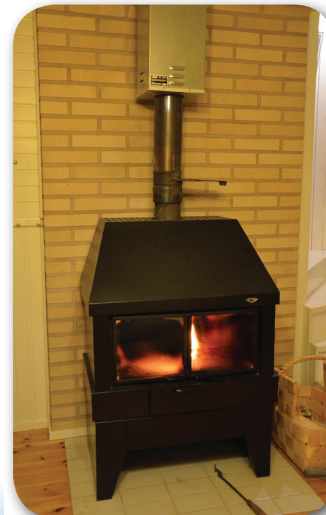
## Takka peltikaminan tilalle

Mökin pienitehoinen peltikamina päätettiin korvata varaavalla muurattavalla takalla. Takan leveys on vakiomallia suurempi ja korkeus hieman tavanomaista matalampi. Hormina on käytetty talon vanhaa hormia, ja takan rakenteet on tehty sopimaan päältä lähtevään hormiliitokseen. Rami-takka voidaan toteuttaa vain jopa 130 cm korkeana versiona varaavalla rakenteella. Kysy tarjousta erikoistulisijasta

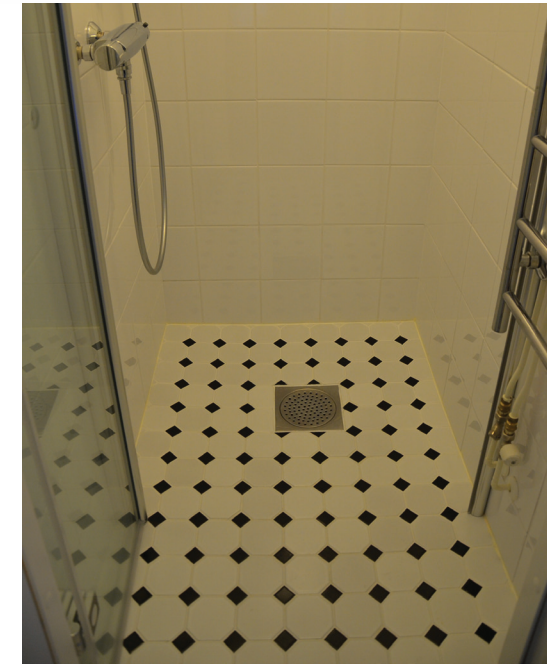
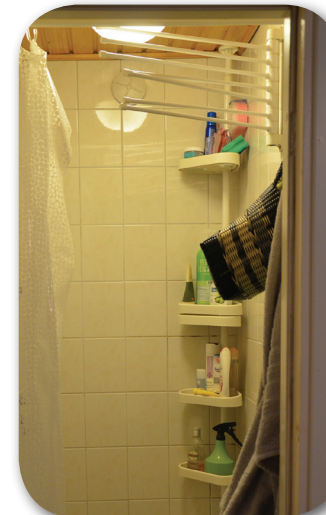
## Suihkutilan täysremontti

1950-luvulla rakennetun kerrostalohuoneiston suihkutila haluttiin uusiksi kokonaan. Suihkutila sai kymmeniä vuosia käyttöikää. Remontin yhteydessä uusittiin tilan vesieristykset nykyaikaisiksi. Lattiaan asennettiin lattialämmitys ja seinälle lämpimään käyttöveteen kytketty pyyheline. Suihkutila suojattiin taittuvalla suihkuseinällä.

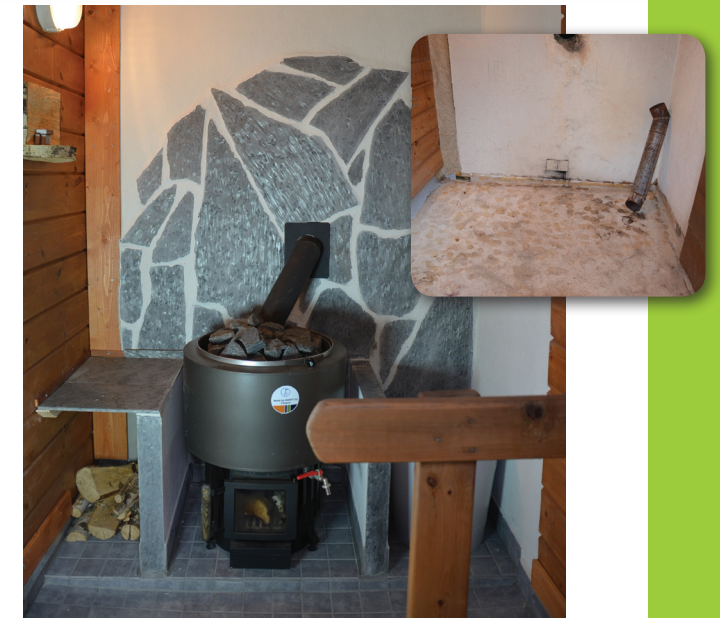
## Mökin saunan uusi ilme

1980-luvulla rakennetun mökin saunan lattiassa oli huonokuntoinen muovimatto ja saunan seinätkin olivat jo aikaa nähneet. Tiiliseinä rapattiin uudestaan ja pinnoitettiin luonnonkivellä. Lattiaan valittiin harmaasävyiset kaakelit. Remontin yhteydessä uuden kiukaan alle valettiin noin 50 mm korotus.
